ZRÓŻNICOWANIE ORAZ PRZEKSZTAŁCENIA DETALU ARCHITEKTONICZNEGO W WIZUALNYM ODBIORZE ZABUDOWY NA PRZYKŁADZIE GMINY WIEJSKIEJ OSTRÓDA

DIVERSITY AND TRANSFORMATIONS OF ARCHITECTURAL DETAIL IN THE VISUAL PERCEPTION OF BUILDINGS: A CASE STUDY OF THE COMMUNE OF OSTRÓDA

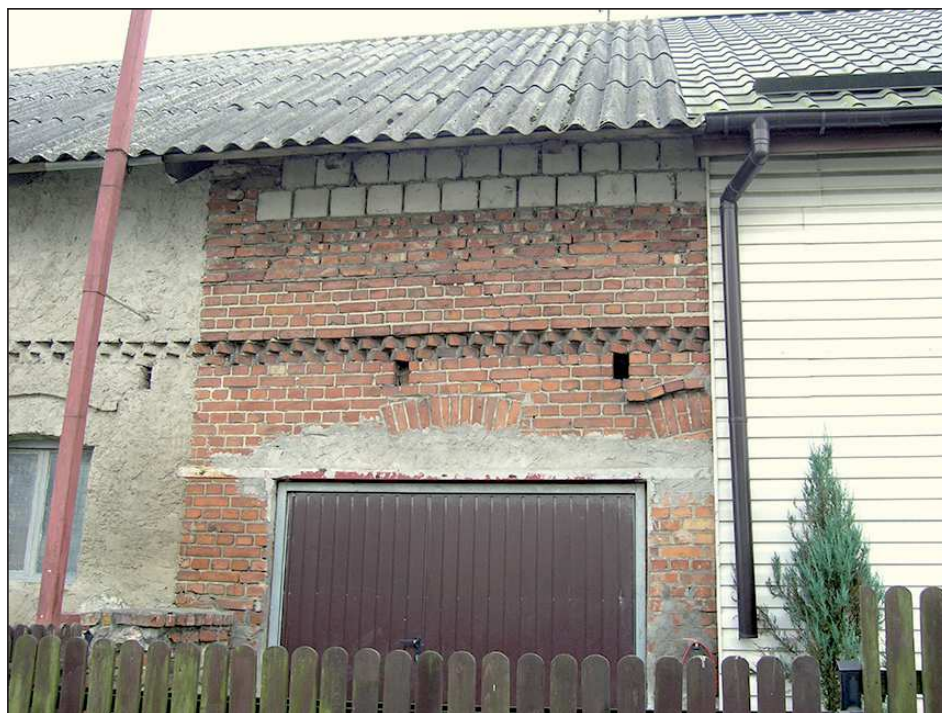
Rys. 1. Przykrywanie ozdobnych fryzów oraz przekształcenia otworów okiennych i drzwiowych, Tyrowo, wrzesień 2011 r. (fot. autor)

Fig. 1. Covering ornamentals friezes and transformation of window and door openings, Tyrowo, September 2011 (phot. by the author)

Elewacje istniejących budynków są często tynkowane lub pokrywane sidingiem (rys. 1). Zarys elewacji staje się monotony, a styropian, którym okładany jest stary budynek, w połączeniu ze szczelnymi oknami z plastiku staje się przyczyną problemów z zawilgoceniem wnętrza budynku. Wymiana stolarki okiennej i drzwiowej powiązana jest ze zmianą kształtu otworów i ich lokalizacją w elewacji (rys. 2–4). Nieprzemyślane zabiegi powodują całkowite zeszczenie formy architektonicznej. Skuwane zostają cenne obramowania okienne, usuwane gzymsy, podokienniki. Współczesna wizja budynku zmierza do maksymalnego uproszczenia formy, zaniku tego, co w architekturze najcenniejsze. Drewniane okna, które zabierały światło słoneczne podziałami stolarki okiennej, wymieniane są na większe, plastikowe, które zaraz po wstawieniu zasłanianie są roletami. Dodatkowymi problemami są zmiany wprowadzane w konstrukcji i pokryciu dachu. Solidna „holenderka” wymieniana jest na tańszą, różnokolorową blachodachówkę. Zmiany nie omijają niestety również obiektów zabytkowych.

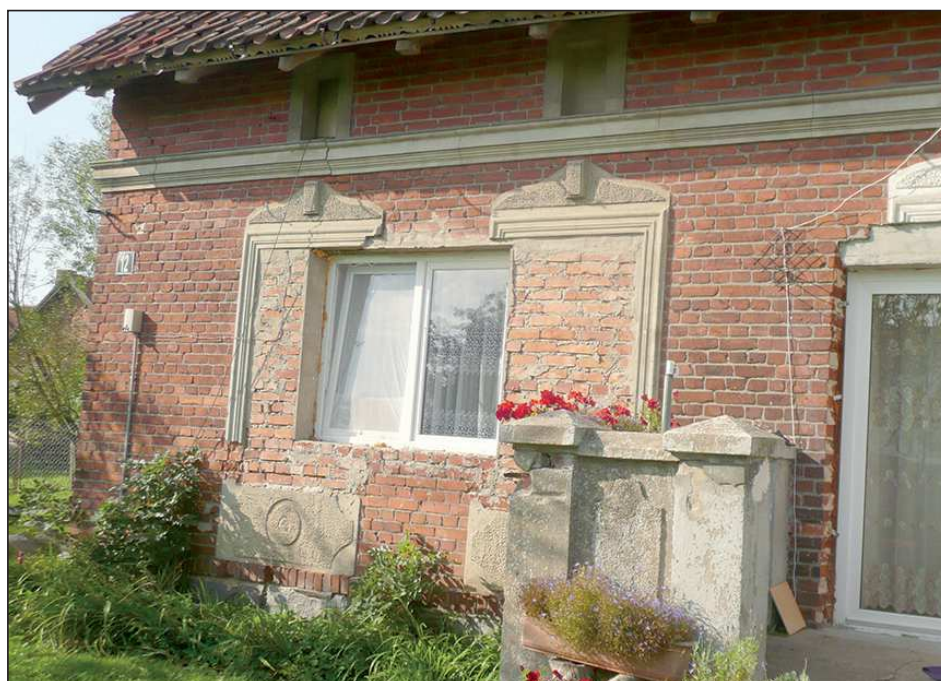
Rys. 2. Współczesne przekształcenia detalu architektonicznego, Brzydowo, wrzesień 2011 r. (fot. archiwum KNAK „Horyzont”)

Fig. 2. The contemporary transformation of architectural detail, Brzydowo, September 2011 (phot. KNAK „Horyzont”)

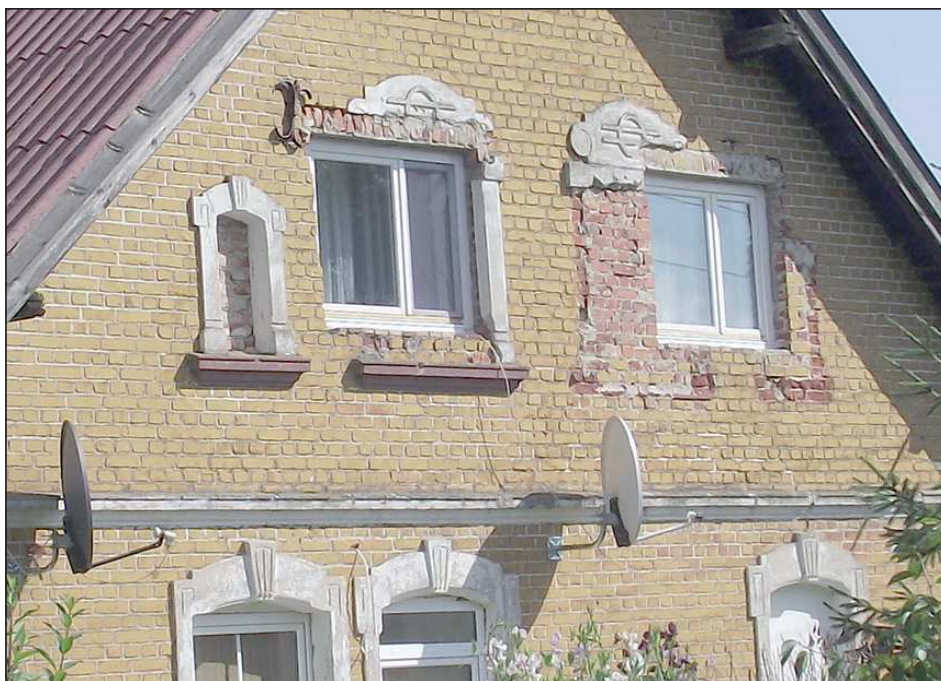
Rys. 3. Ubożenie elewacji budynku mieszkalnego w wyniku niewłaściwego umiejscowienia nowych otworów okiennych, Durąg, wrzesień 2011 r. (fot. archiwum KNAK „Horyzont”)
Fig. 3. Depletion of the facade of a residential building due to improper siting of new window openings, Durąg, September 2011 (phot. KNAK „Horyzont”)

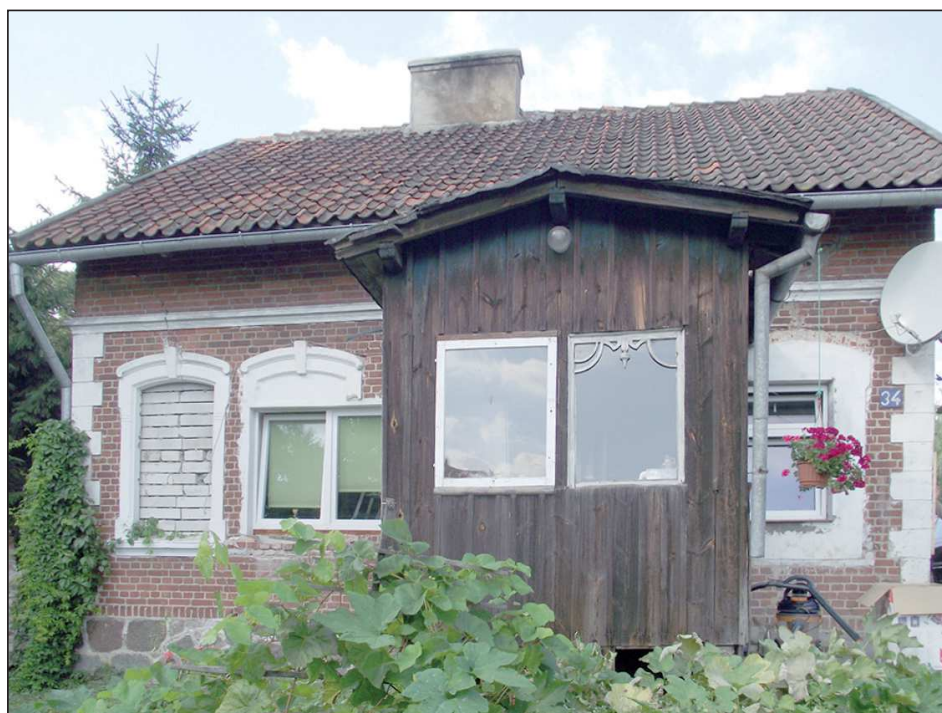
Rys. 4. Znaczące przekształcenia budynku mieszkalnego, Durąg, wrzesień 2011 r. (fot. archiwum KNAK „Horyzont”)
Fig. 4. Significant transformation of a residential building, Durąg, September 2011 (phot. KNAK „Horyzont”)

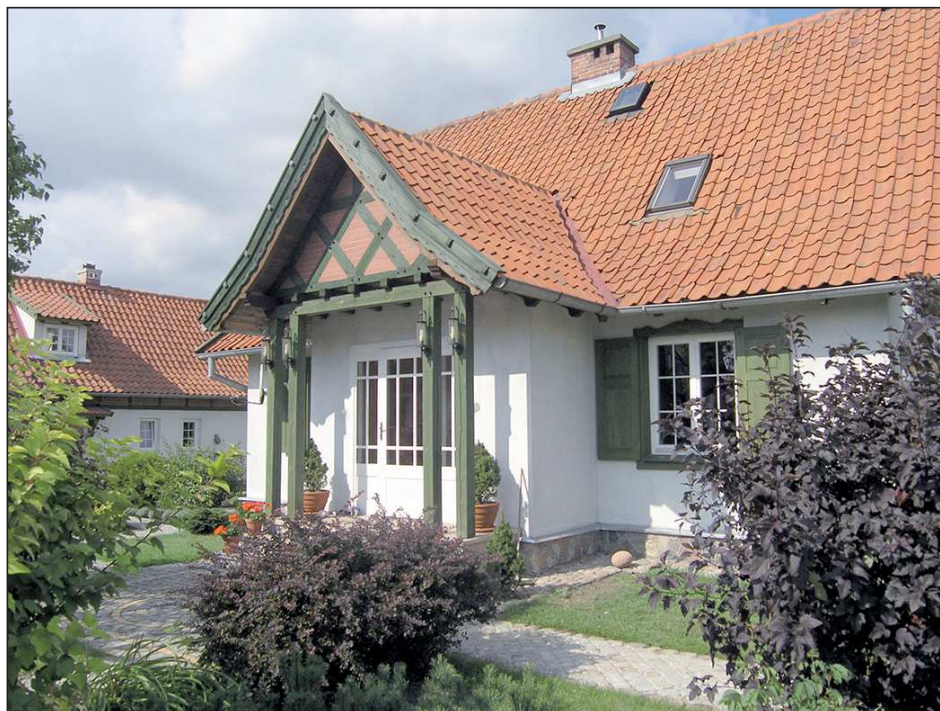
Rys. 5. Pozytywny przykład przebudowy tradycyjnego budynku z początku XX w. z zastosowaniem ozdobnego detalu architektonicznego, Tyrowo, wrzesień 2011 r. (fot. autor)

Fig. 5. The positive example of the reconstruction of the traditional building of the early twentieth century with the use of decorative architectural details, Tyrowo, September 2011 (phot. by the author)
